# 校園汗水水質改善方案——

## 以慈塘、蒙民偉樓及物理館旁的水溝與昆明湖為例

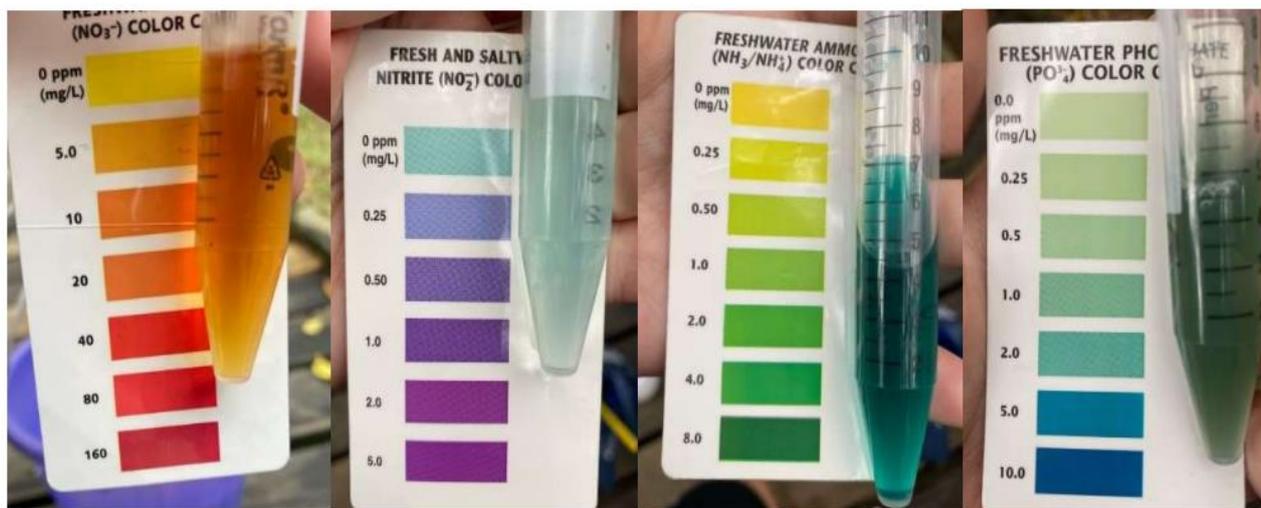
圖一、慈塘水質檢測結果(由左至右分別為NO<sub>3</sub><sup>-</sup>、NO<sub>2</sub><sup>-</sup>、NH<sub>3</sub>/NH<sub>4</sub><sup>+</sup>、PO<sub>4</sub><sup>3-</sup>的檢測結果)

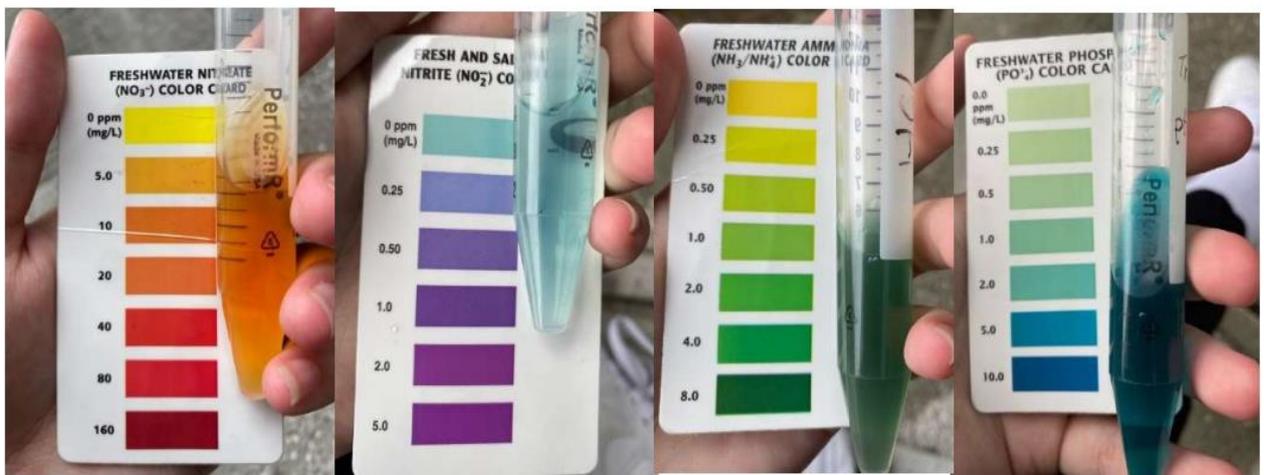
由表一比較不同地點的水質檢測數據，可觀察到同一檢測項目中有較為不同的數據，此段將以這些數據加以分析。蒙民偉樓木橋後的多項數據與其他區域非常不同，且木橋後有一排水口，故以下就此區域的水體數據特別分析：第一，NO<sub>3</sub><sup>-</sup>的濃度顯著

提高，NO<sub>3</sub><sup>-</sup>以及NO<sub>2</sub><sup>-</sup>的正常濃度為0ppm，兩者濃度增加時，水體會長藻類或使水質變酸。而在組員檢測的點並沒有任何一處的NO<sub>3</sub><sup>-</sup>數值為0，推測可能是在上游就已受到氮化合物的影響；第二，NH<sub>3</sub>/NH<sub>4</sub><sup>+</sup>的濃度略為下降，當其濃度為8ppm時，即達到試劑可測試的最大濃度，表示氮不能有效轉換成亞硝酸跟硝酸鹽，而氮對水中生物有毒性，若不能有效轉換則會帶來很大的危害，導致水體中的生物變少，或只有少部分適應性強的生物得以存活；第三，PO<sub>4</sub><sup>3-</sup>大幅上升，磷酸鹽為優養化的主要來源，為水體藻類提供養分，會使藻類迅速增加；第四，水體的pH偏鹼；第五，溶氧量較低，水若受到有機物質污染，則水中微生物在分解有機物時會消耗水中的溶氧，造成水中溶氧降低甚至缺氧。正常環境的水樣溶氧量大於6.5ppm，25°C時，淡水溶氧低於4ppm表示危險。

圖五、蒙民偉橋後2水質檢測結果(由左至右分別為NO<sub>3</sub><sup>-</sup>、NO<sub>2</sub><sup>-</sup>、NH<sub>3</sub>/NH<sub>4</sub><sup>+</sup>、PO<sub>4</sub><sup>3-</sup>的檢測結果)

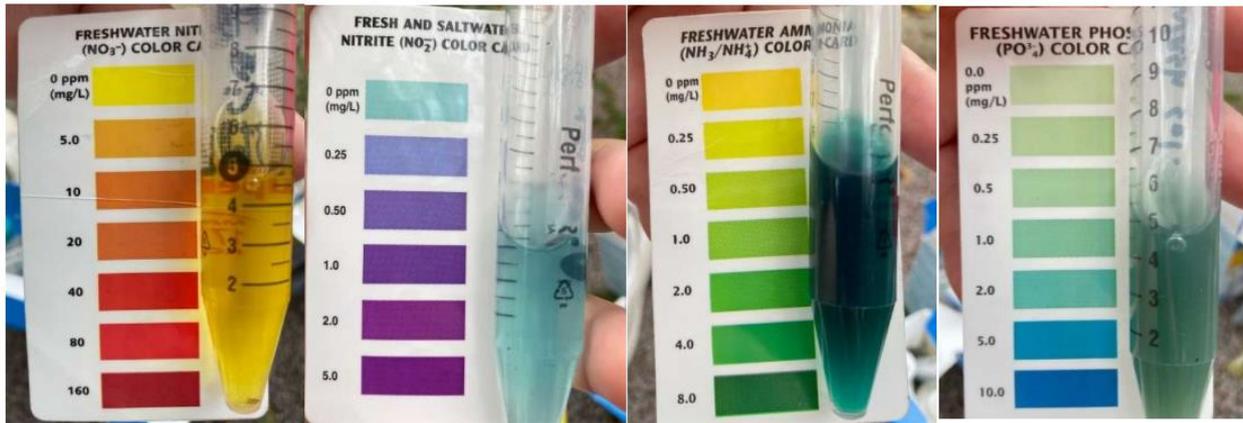
圖七、物理館後水質檢測結果(由左至右分別為NO<sub>3</sub><sup>-</sup>、NO<sub>2</sub><sup>-</sup>、NH<sub>3</sub>/NH<sub>4</sub><sup>+</sup>、PO<sub>4</sub><sup>3-</sup>的檢測結果)

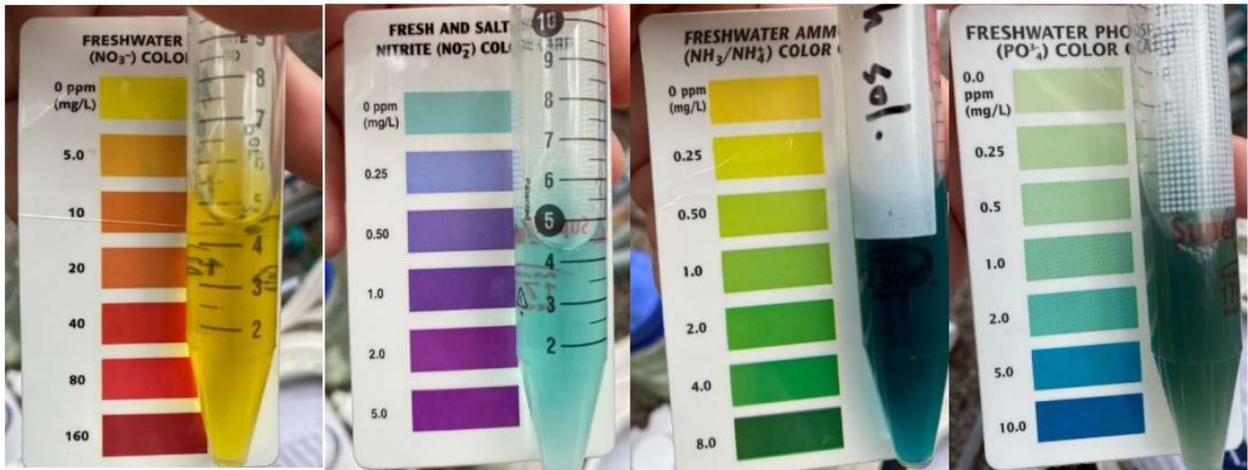
圖八、昆明湖水質檢測結果(由左至右分別為NO<sub>3</sub><sup>-</sup>、NO<sub>2</sub><sup>-</sup>、NH<sub>3</sub>/NH<sub>4</sub><sup>+</sup>、PO<sub>4</sub><sup>3-</sup>的檢測結果)

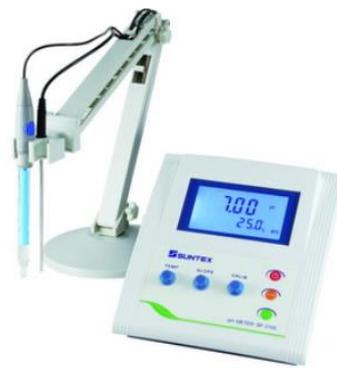
圖十五、suntex-桌上型酸鹼計sp-2100
